VOLARE

Inchiesta COME CADDE MATTEI

MATTEI

Tra rottami spariti, resti riesumati e trame mafiose, la nuova indagine della magistratura dovrà fare i conti con le certezze dell'inchiesta ufficiale. Ecco che cosa stabilirono i periti. Le ipotesi irrisolte.

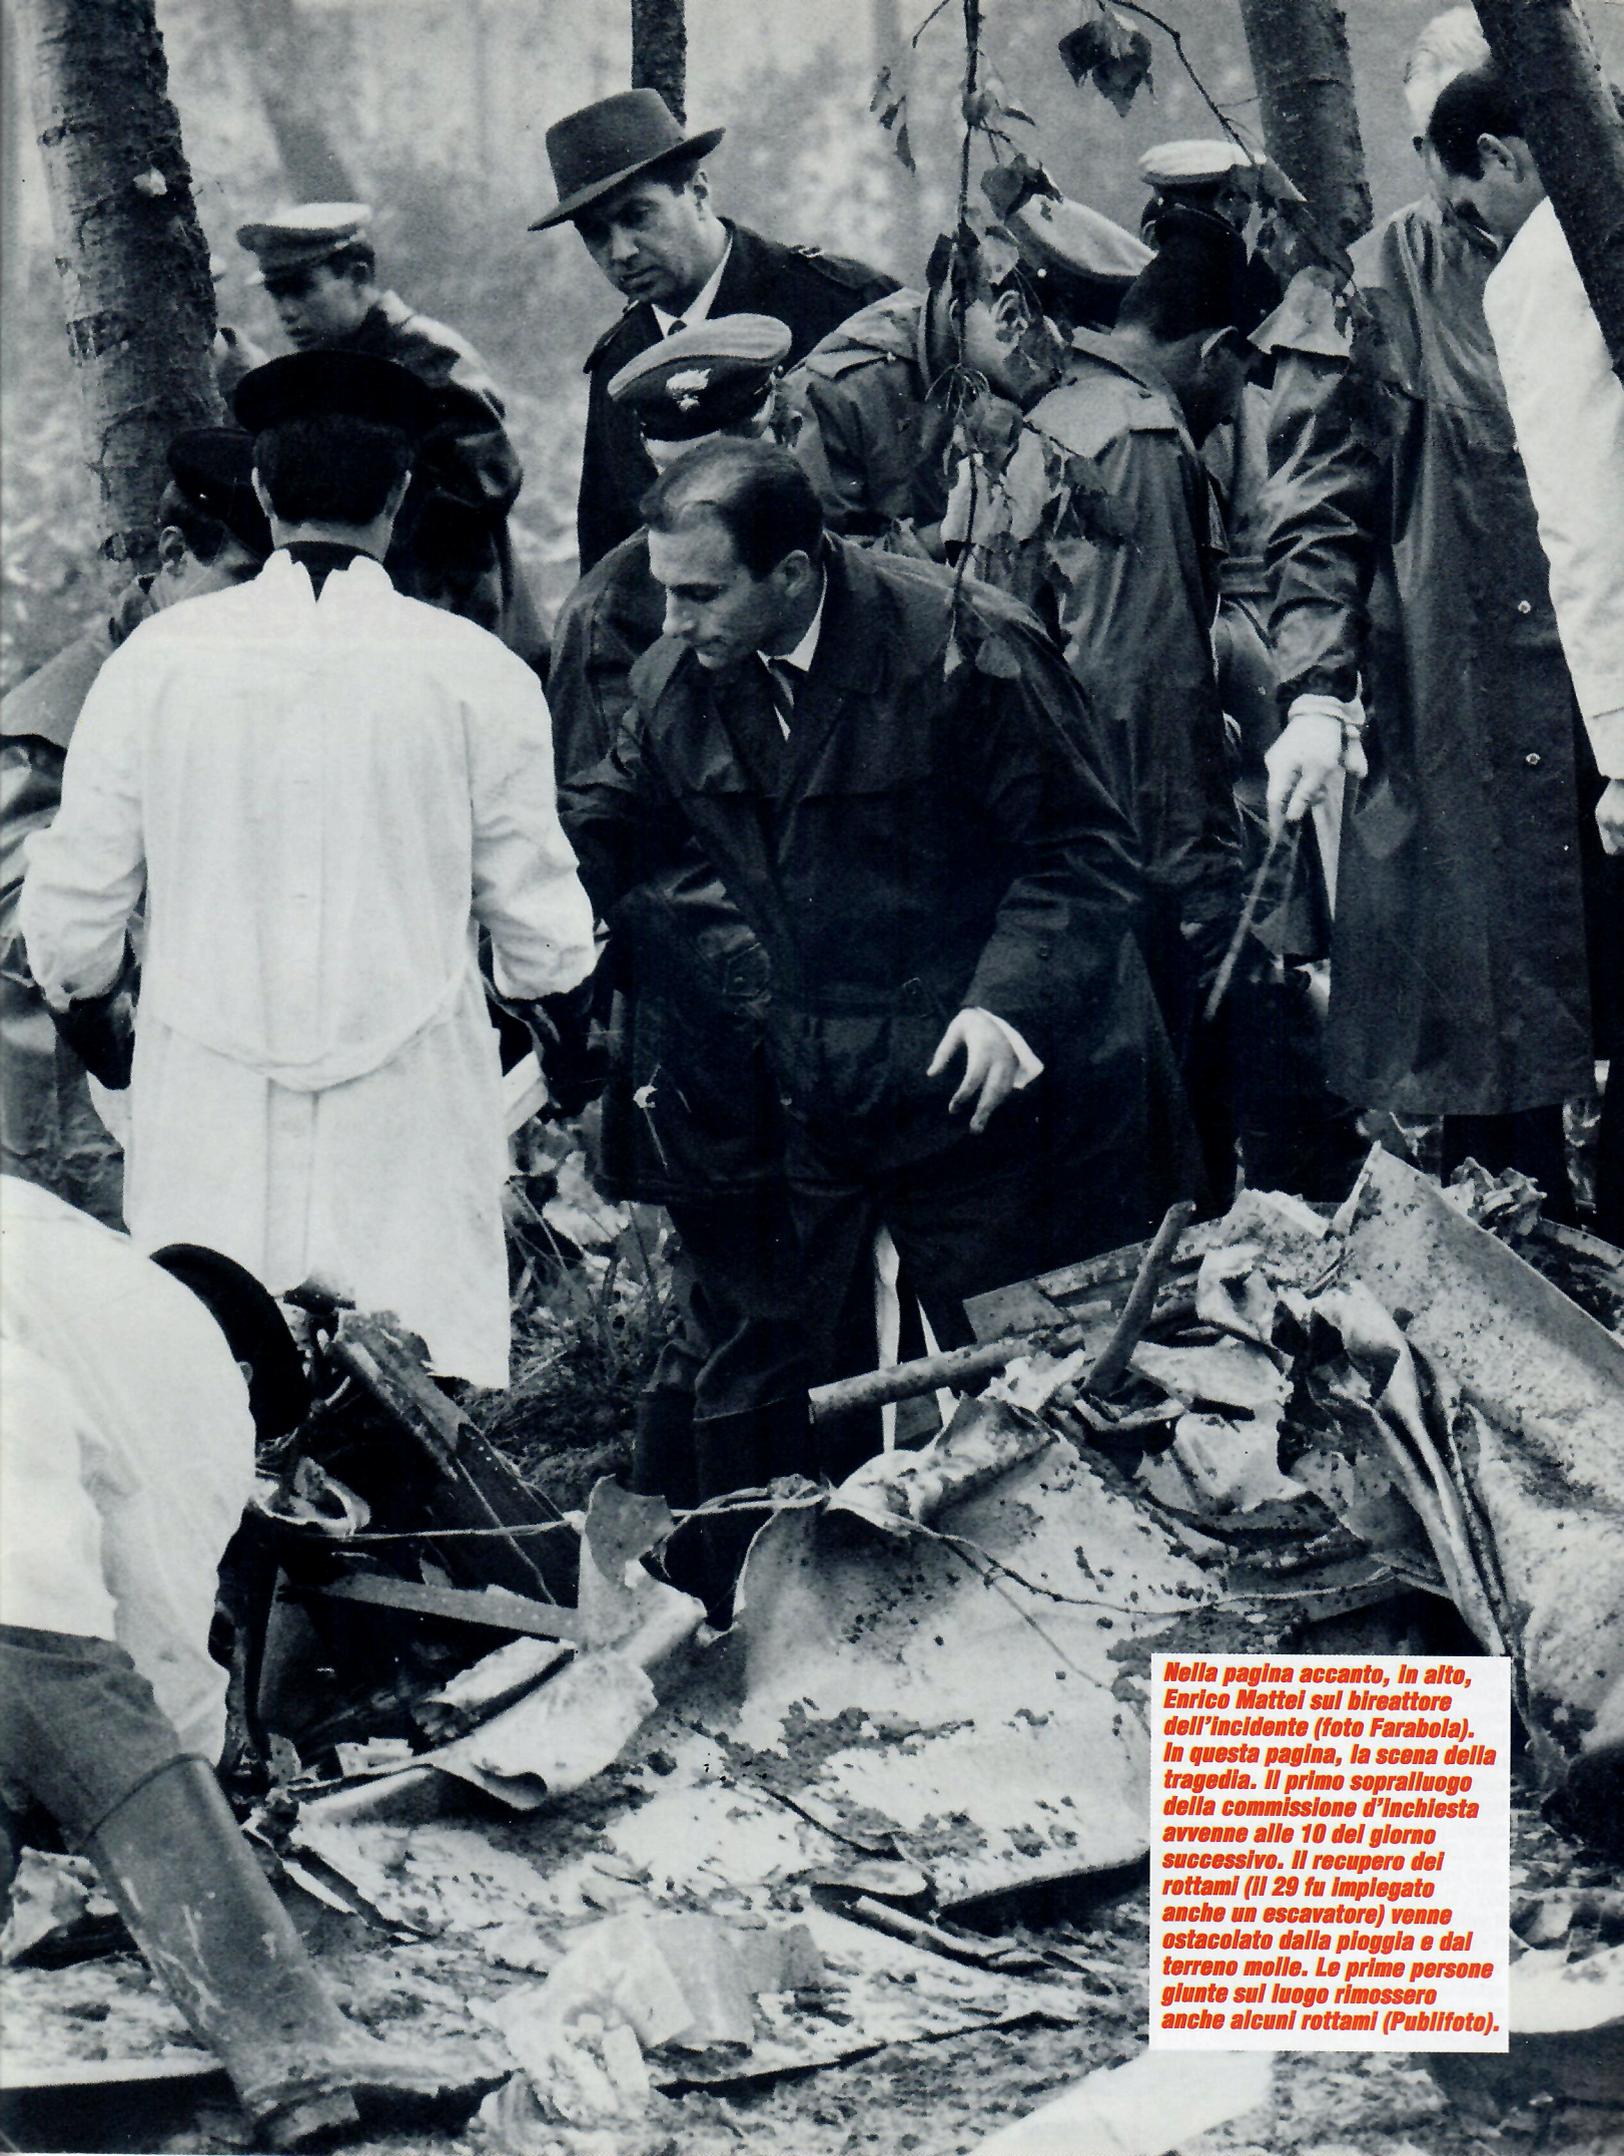
Nella pagina accanto, in alto, Enrico Mattei sul brecciatore dell'incidente (foto Farabola). In questa pagina, la scena della tragedia. Il primo sopralluogo della commissione d'inchiesta avvenne alle 10 del giorno successivo. Il recupero dei rottami (il 29 fu impiegato anche un escavatore) venne ostacolato dalla pioggia e dal terreno molle. Le prime persone giunte sul luogo rimossero anche alcuni rottami (Publifoto).

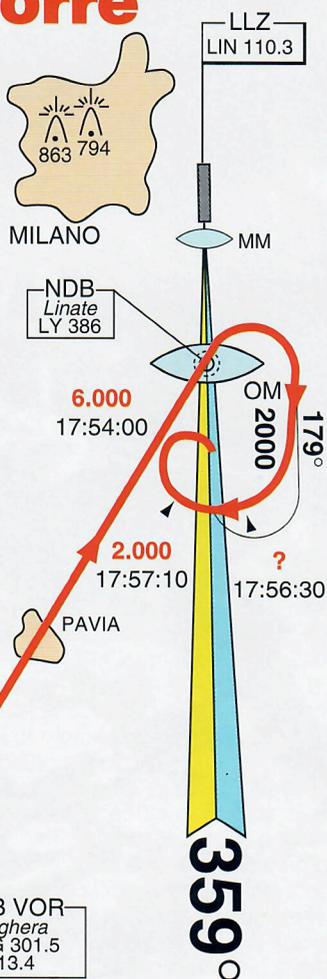
A sinistra, i rottami di I-SNAP nella campagna di Bascapé. La magistratura di Pavia, a caccia di indizi, ha acquisito anche tutto il materiale (foto e film) scattato o girato al tempo. Nel disegno, la nostra ricostruzione della rotta e degli ultimi minuti di volo di I-SNAP. Nelle tre foto a colori, il luogo oggi.

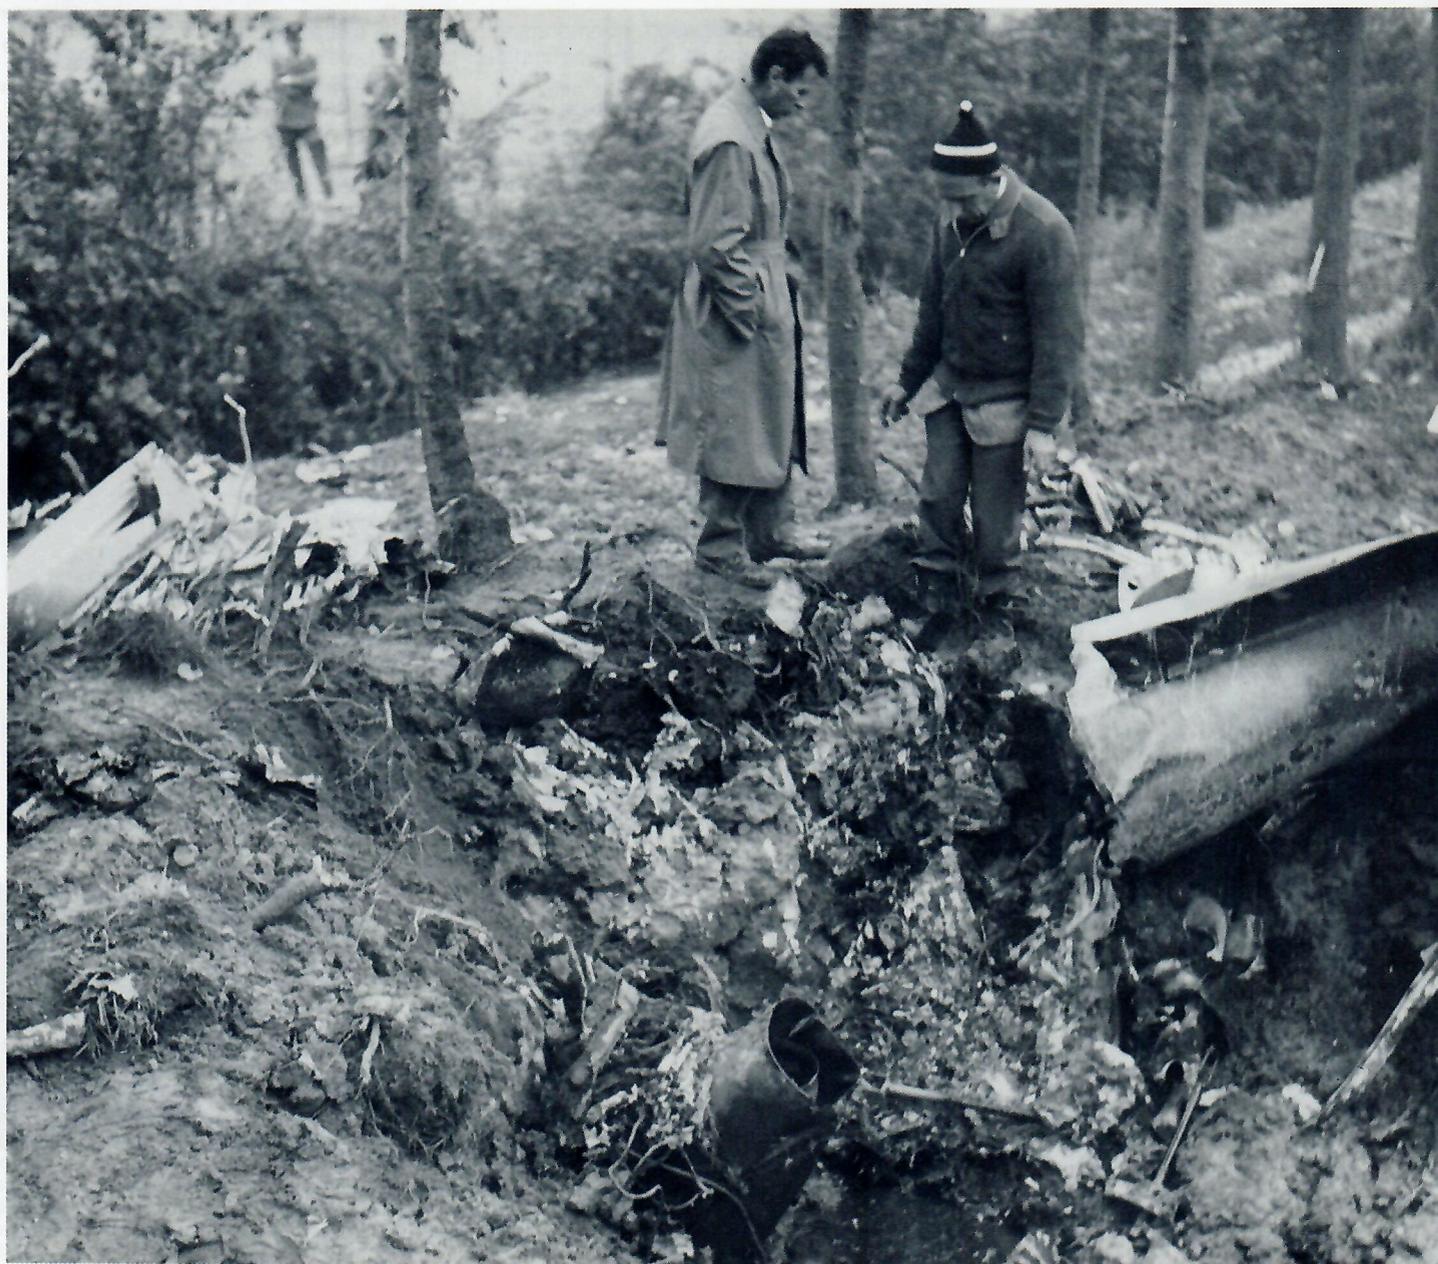
Sopra, il cono di coda e il reattore destro dell'MS 760B. Terreno molle e una falda acquifera facilitarono l'interramento dei rottami.
