VOLARE

Inchiesta COME CADDE MATTEI

MATTEI

Tra rottami spariti, resti riesumati e trame mafiose, la nuova indagine della magistratura dovrà fare i conti con le certezze dell'inchiesta ufficiale. Ecco che cosa stabilirono i periti. Le ipotesi irrisolte.

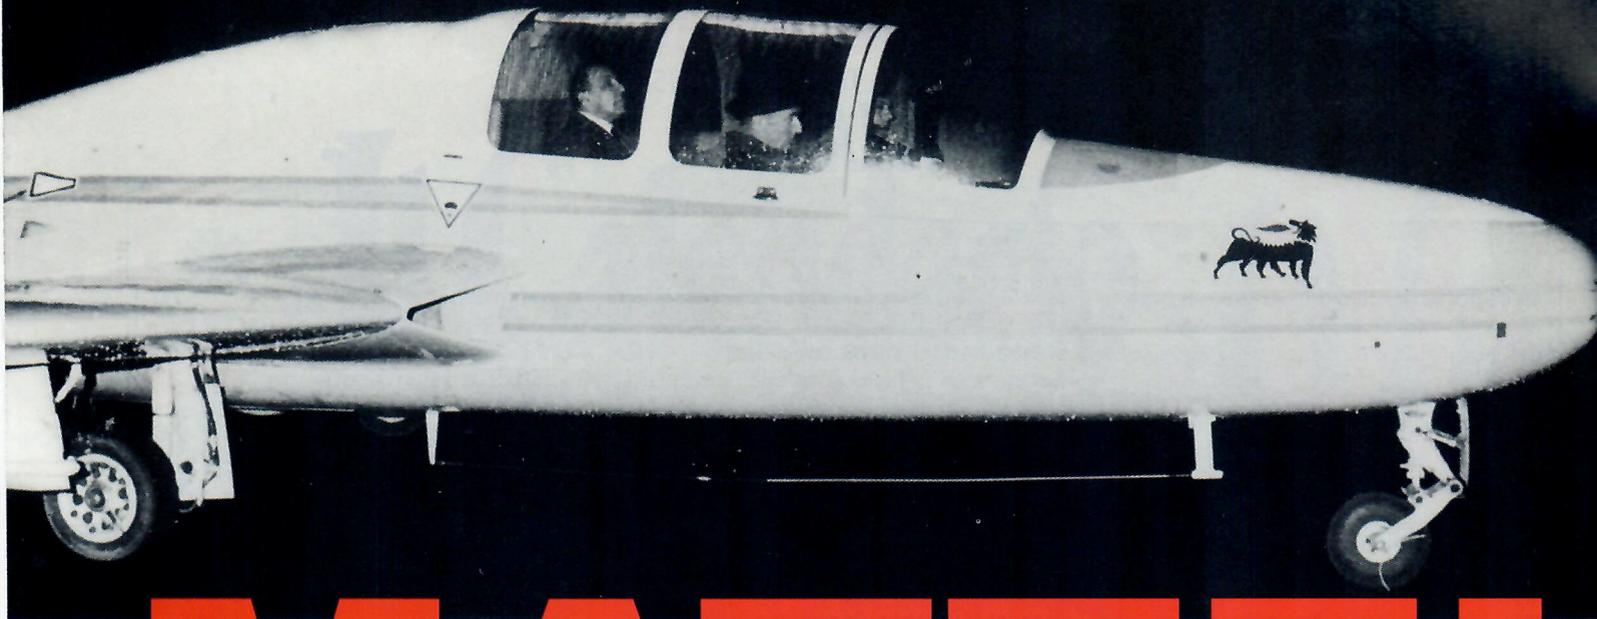
Nella pagina accanto, in alto, Enrico Mattei sul brecciatore dell'incidente (foto Farabola). In questa pagina, la scena della tragedia. Il primo sopralluogo della commissione d'inchiesta avvenne alle 10 del giorno successivo. Il recupero dei rottami (il 29 fu impiegato anche un escavatore) venne ostacolato dalla pioggia e dal terreno molle. Le prime persone giunte sul luogo rimossero anche alcuni rottami (Publifoto).

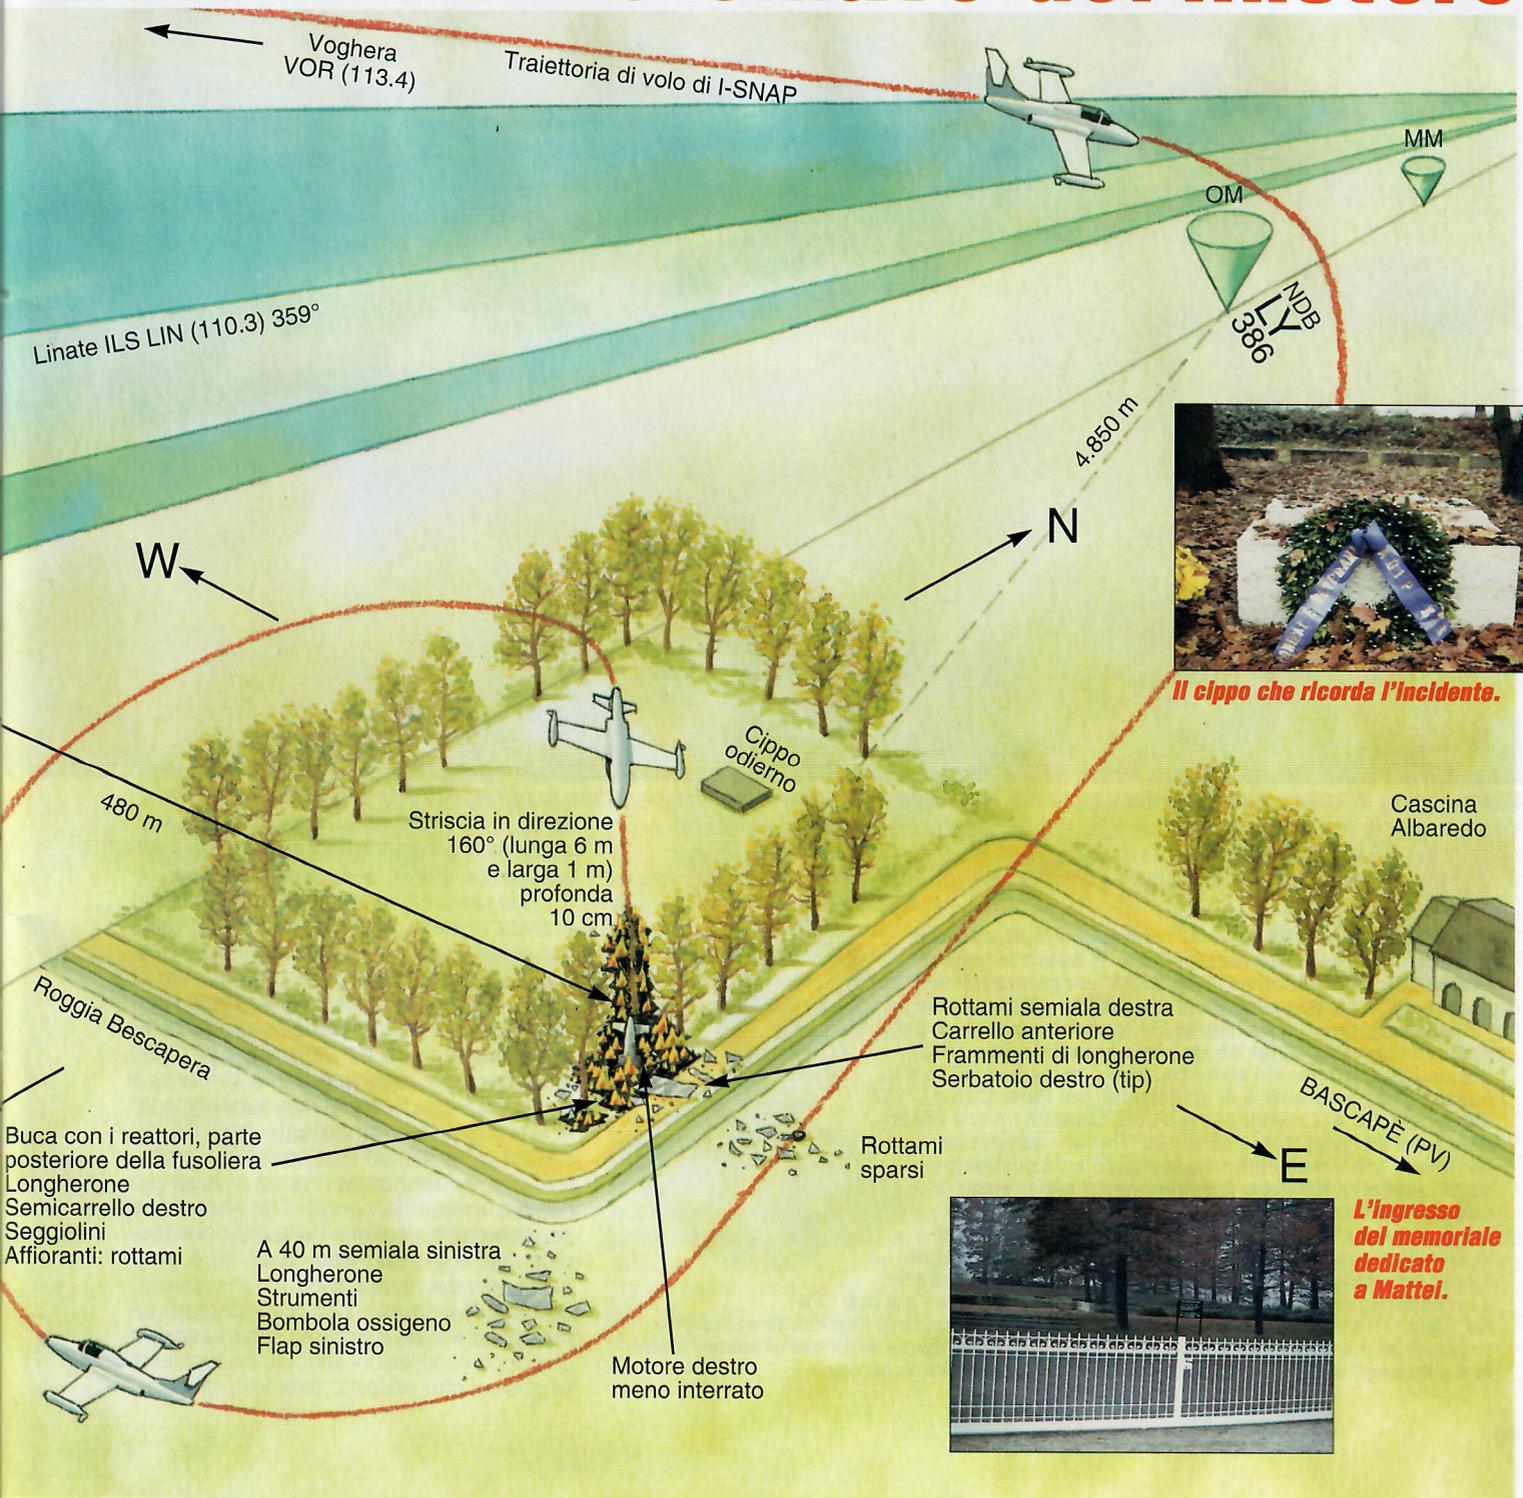
Sopra, il cono di coda e il reattore destro dell'MS 760B. Terreno molle e una falda acquifera facilitarono l'interramento dei rottami.
